振動台実験による18層鉄骨造骨組の崩壊挙動

Collapse Behavior of an 18-Story Steel Moment Frame During a Shaking Table Test

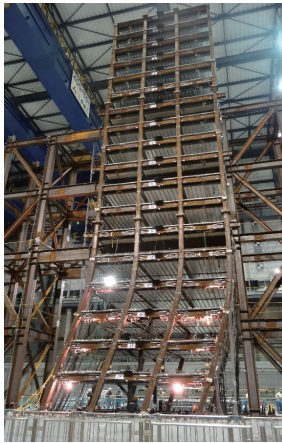
下層階の崩壊状況
Collapse of Lower Stories

最終加振後の試験体の状況である。下層階の梁端の破断、長柱化した柱の上下端の破壊により、試験体の水平抵抗力を失い、最終崩壊に至った状態である。

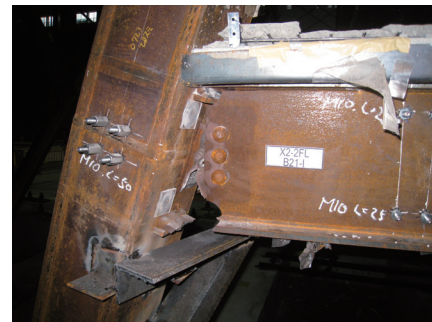
梁の破断状況
Fracture of Beam End Connection

最終加振後の梁の破断状況である。塑性化の後、多数回の繰返し荷重による疲労損傷により下フランジが破断した。その後、更なる加振によりウェブおよび上フランジの破断により梁の復元力がほとんど無くなった状態である。
