阿寺断層を貫くトンネル坑内湧水の水質と地質との関連性評価

Evaluating Relationship between Water Quality Obtained from Tunnel and Geology through Atera Fault

山下 慧 升元 一彦 石橋 正祐紀

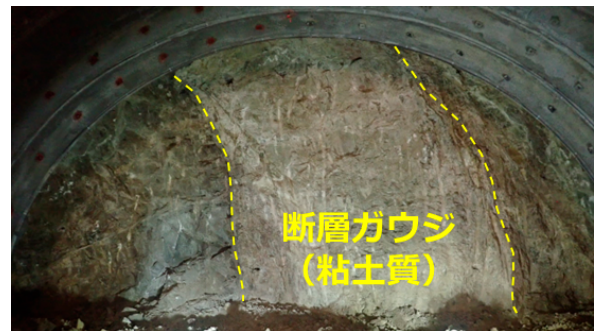
Fig.4 本坑の切羽写真
(Tunnel Face Picture of Main Tunnel)

TD.630m の切羽 (Fig.3) では、中央に大規模で粘土質な断層ガウジが分布していることが観察された。また、調査坑に平行して掘削されている本坑でも、同様の断層ガウジが走向の延長線上に分布していることが確認され (Fig.4, 5), 調査と本坑を横切る形で連続性のある断層が分布していることがわかった。

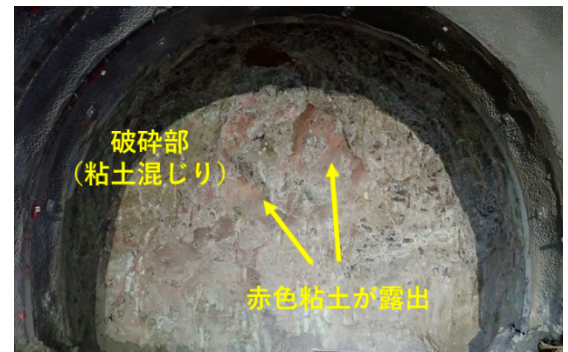
Fig.8 切羽写真 (TD.1,274m)
(Tunnel Face Picture at TD.1,274m)

TD.1,150m 以降は DL 級の粘土混じりの破碎部が続き、TD.1,260m 付近から赤色の粘土層が出現した (Fig.8)。TD.1,150m~TD.1,300m では、DL 級の切羽が 100m 程度続き、より破碎した脆弱な切羽が出現していることから、当区間が阿寺断層の本体部 (F-4 断層) だと考えられる。

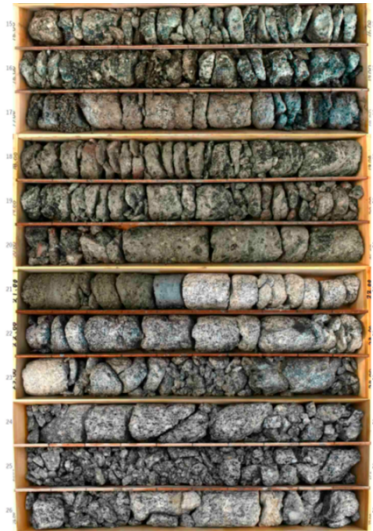
Photo 1 TD. 1,375m までの代表的なコア (Representative Core Photo after TD. 1,375m)

先進ボーリングのコア写真を Photo 1, 2 に示す。(コア写真の掘削距離は Fig.11 中に記載) TD.1,375m より手前の区間では、粘土主体のコアや粘土混じりの角礫状のコアなど断層運動が想定される地質性状であったが、TD.1,375m 付近から CL 級の硬質で新鮮な岩盤が出現した。

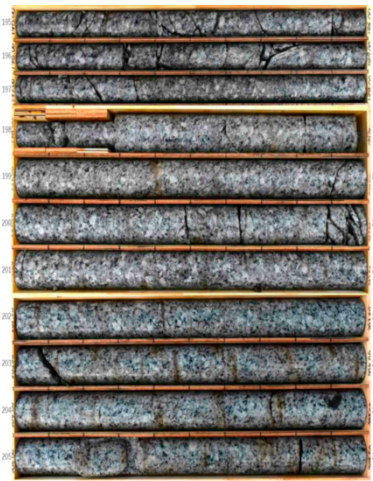
Photo 2 TD. 1,375m 以降の代表的なコア (Representative Core Photo before TD. 1,375m)

湧水(長尺)のうち、ゾーン③の水質は EC が 15mS/m 以上と比較的高い値であるが、 $\text{Na}^+/\text{Ca}^{2+}$ 比は 5 以下と低い値であった。ゾーン③では CM 級以上の硬質で新鮮なコアが確認されたことから、断層運動による断層粘土がほとんど分布しないため、上述のイオン交換反応が起こらず、低 $\text{Na}^+/\text{Ca}^{2+}$ 比の水質が形成されたと考えられる。
